技術レポート コンクリートのひび割れと劣化(下)

コンクリートのひび割れとエフロ

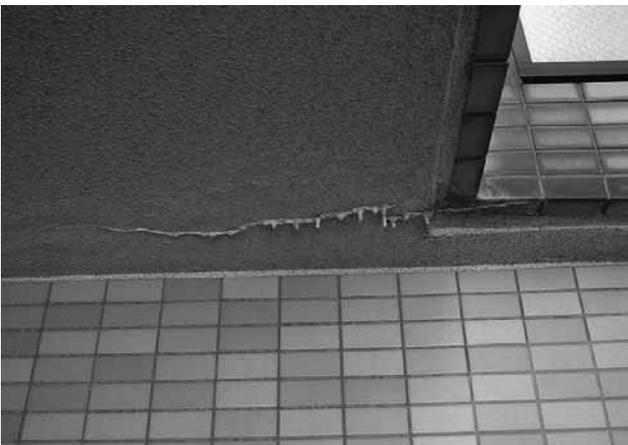
もあります。これをエフロ

レッセンス(白華現象)とい

います。(写真1・2)これは

コンクリートの中の石灰分

が、内部に侵入

した雨水等によ

って溶けだし、

大気中の二酸化

炭素と反応して

白色の炭酸カル

シウムとなって

表面に付着する

写真1-2 スラブ下にツララ状になったエフロレッセンス

なっているということですが、水の浸入箇所を見つけ防水処理を行う必要があります。あなたのマンションにはどのようなひび割れやエフロレッセンスの現象はおきていませんか。もしそうならば、また、築10年を超えていたら、大規模修繕のための調査診断を検討してください。大規模修繕は検討の開始から工事の竣工まで早くても1年半はかかりますので、早めの診断をお勧めします。
